ebr - meddelande

EBR Materielgrupp informerar om 24 kV stödisolator med ledande toppnacke

Information och rekommendation angående havererad BLL- lina i kombination med byggnation med 24 kV stödisolator med nacke av ledande material.

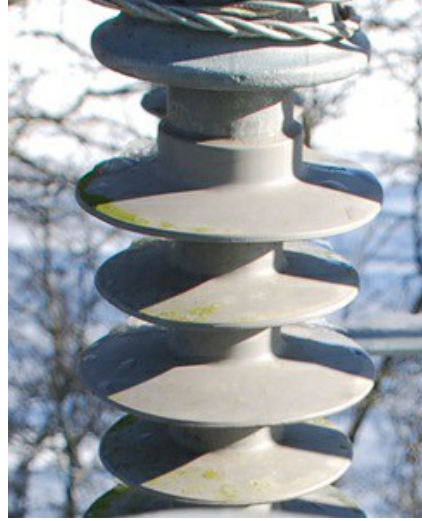
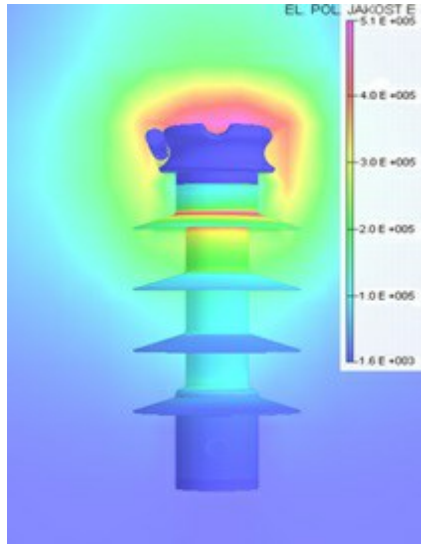
Här är bytt till 3-trådig najspiral.
