EBR-meddelande från Materielgruppen

Information angående problem med glimning och jordslutning/kortslutning i nätstationer med luftisolerade kopplingsorgan

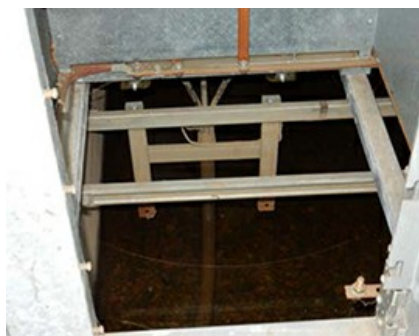
Bild: Här står det ytvatten i kabelintaget

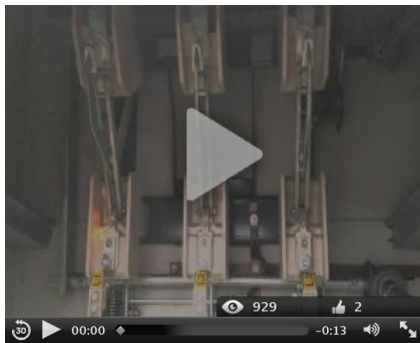
Vid en jordslutning/kortslutning sker en jonisering av luften och det skapas aggressiva gaser. Dessa gaser angriper alla detaljer i nätstationen på ett mycket

Bild: Lastfrånskiljare med oxiderade strömbanor

ogynnsamt sätt. För att minska risken för framtida problem bör/ska nätstationen saneras. Saneringen bör omfatta kopplingsorgan, isolatorer, kabelavslut och manöverdon och ske enligt tillverkarens anvisningar.

- Sanera kopplingsorganen, isolatorer, kabelavslut och övrig utrustning enligt tillverkarens och saneringsföretagens anvisningar.
