ebr - meddelande

EBR Materielgrupp informerar om 24 kV stödisolator med ledande toppnacke

Information och rekommendation angående havererad BLL- lina i kombination med byggnation med 24 kV stödisolator med nacke av ledande material.

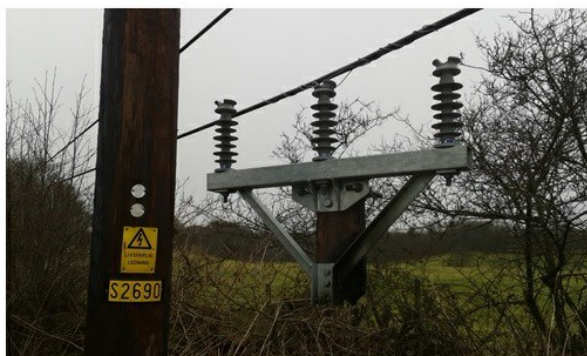
I södra Sverige har vid fyra tillfällen under perioden dec 2015 till jan 2016 en nyinstallerad BLL AlMgSi 241 mm² 24 kV brunnit av över isolatornacken.

Denna isolator har då varit av typen SARAH SJ149-24 kV. Vid ett av dessa tillfällen blev konsekvensen att den avbrända spiralen orsakade en överledning över isolatorn och stolstoppen brann av.

De skador som fanns var nötnings-skador och intryckning av isoleringen, troligtvis av för skarpa kanter i gjutningen av metalltoppen samt vissa yttre "brännskador" på BLL- linan.

Linan har i detta fall delvis varit najad med en entrådig najspiral och detta avviker från EBRs rekommendationer. Najningarna har bytts till 3-trådiga, samtidigt har isolatorn undersökts utan att finna några allvarigare synliga skador.
