EBR-meddelande från Materielgruppen

Information angående problem med glimning och jordslutning/kortslutning i nätstationer med luftisolerade kopplingsorgan

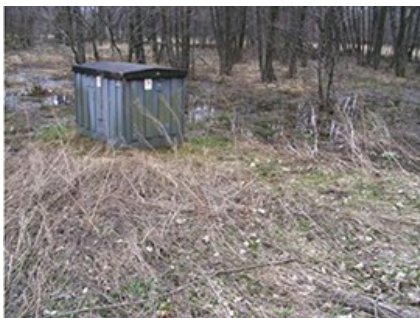
För att i tidigt skede upptäcka i vilka nätstationer det finns uppenbar risk att glimning kommer att uppstå är en inspektion av högspänningsfacken avseende indikationer på höga vattennivåer eller takdropp en bra början. För en noggrannare undersökning är PD-mätare i kombination med termografering av kabelavslut ett bra hjälpmedel för att lokalisera problemställen. PD-mätare är ett instrument som kan mäta små gnisturladdningar. En annan indikation på begynnande glimning kan vara ljud av små urladdningar och en tydlig lukt av ozon utanför nätstationen.

Bild: Här står det ytvatten i kabelintaget
